Abdichtung und Dränung: Eine in der Praxis oft unverstandene Zweckgemeinschaft!

Sachverständigenbericht von Dipl.-Ing. **Manfred Heinlein**, Architekt, ö.b.u.v. Sachverständiger für Bauschäden, Bamberg

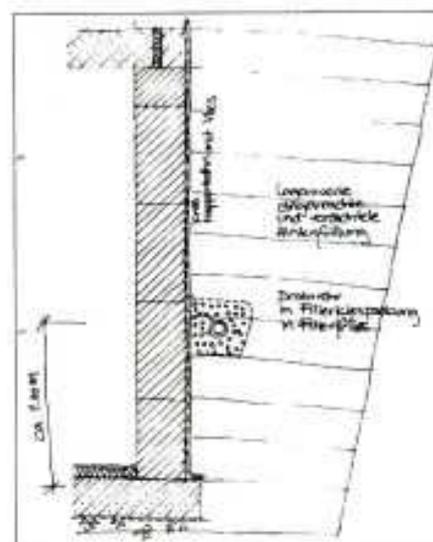
Materialien. Im Übrigen ist der Baugrund als schwach durchlässig einzustufen. Schauen Sie sich doch mal genüsslich die von den Architekten vorgelegte schematische Zeichnung über die Ausführung des erdberührten Bereichs an (kein Scherz, Tatsache!). Besonders zu beachten ist die Lage des Dränschlauches, der nur auf der Hangseite, und hier ca. 1,0 m über Oberkante (OK) Fertigfußboden eingebaut wurde. Fällt Ihnen zur Verteidigung der Kollegen hierzu noch irgendetwas ein? Der Fußbodenaufbau im hochwertig ausgebauten Untergeschoss sieht nach Angabe wie folgt aus:

Der ca. 1 m über OK Fertigfußboden liegende Dränschlauch war an den Mischwasserkanal angeschlossen.

Die gesamte Ausführung des erdberührten Bereichs ist leider wieder einmal „grottenfalsch“. Beginnen wir mit der Beurteilung dort, wo eigentlich der Planer zuallererst hätte anfangen sollen und zwar bei der Klärung der Frage, wie die Wasserbelastung im Baugrund aussieht, ob denn Schichten- oder sonstiges Wasser anfällt, das zu drainieren wäre (es sei denn, man baut eine Weiße Wanne). Und wenn ja, wohin denn damit? In die Kanalisation, speziell noch in den Mischwasserkanal, geht schon gar nicht. Versickern? Vielleicht möglich, vielleicht nicht. Zu dieser Problematik hat sich mein Kollege Probst vorhin schon geäußert. Aber die Krönung ist doch die Lage des Dränschlauches – siehe hierzu ebenfalls Michael Probst – weit oberhalb der Betonbodenplatte. Was soll denn das? Ich wette, dass selbst die Kolleginnen und Kollegen der Jurisprudenz sofort erkennen, wie widersinnig das ist: Denn durch den Kiesfilter unterhalb der Betonbodenplatte besteht doch ein Kurzschluss von der Hang- zur gegenüberliegenden Seite. Letztendlich wird das gesamte Gebäude bis Höhe Dränschlauch im Wasser stehen. Richtig erkannt, hier ist das Prinzip der kom-

munizierenden Röhren zum Leidwesen des Bauherrn verwirklicht worden.

Zeichnung über den Wandaufbau mit „Dränung“

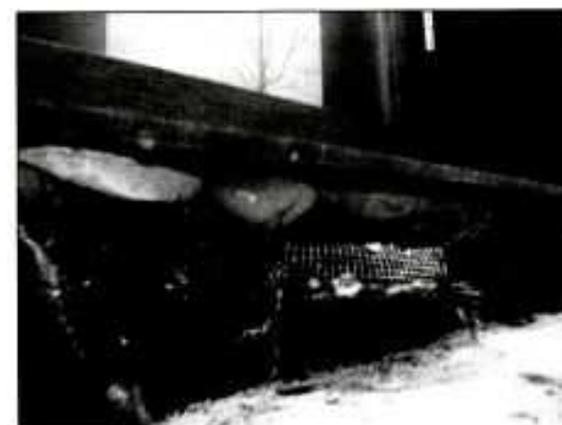
Was sich mir zum Thema Abdichtung bot, zeigt Foto 1. Alleine dieser Anblick ließ mich für die gesamte Ausführung schon Schlimmes erahnen. Auf die unverputzten Porenbetonwände war eine zweilagige KMB mit Gewebeeinlage aufgebracht worden. Außenseitig wurde vor (!) der Noppenbahn ein Vlies verlegt. Die Bauteilfreilegung beim Gerichtsgutachtertermin ergab (fast schon logischerweise), dass die Noppen die KMB großflächig auf eine Auftragsdicke zwischen 0 und max. 1 mm zusammengedrückt hatten. Das von den Architekten vorgelegte Baugrundgutachten basierte auf zahlreichen Bodenaufschlüssen, verteilt über das gesamte riesige Neubaugebiet oberhalb der Stadt. Also nur ein geologischer Überblick. Wenn Sie so wollen, ohne spezielle Aussagekraft für ein bestimmtes Grundstück. Es enthält ferner den Hinweis auf erhebliche Aufschüttungen aus allen möglichen

Foto 1: „Abschluss“ der KMB-Abdichtung im Sockelbereich

Haben Sie gemerkt, dass das Vlies vor der Noppenbahn, und damit auf der falschen Seite liegt? Es müsste zwischen KMB und Noppenbahn sitzen. Dort soll es nämlich verhindern, dass beim Verfüllen der Arbeitsräume die Noppenbahn in die KMB gedrückt wird und beim zwangsläufigen „Setzen“ des Erdreichs diese abreißt. Auch aufgrund dieser fehlerhaften Verlegung kommt nur eine völlige Freilegung des Gebäudes infrage. Anschließend Entfernen der KMB (Sie können sich vielleicht vorstellen, was dies auf einem unverputzten Porenbetonmauerwerk für einen Auf-

wand darstellt), Verputzen des Mauerwerks und Einbau einer regelgerechten Abdichtung. Ich bevorzuge hierbei bituminöse Bahnen. Und das mit der Dränung kann erst nach Vorliegen eines grundstücksbezogenen Baugrundgutachtens entschieden werden. Schlimmstenfalls ist nachträglich eine Schwarze Wanne auszubilden. Dass ich natürlich keine Holzbaustoffe für den Fußbodenaufbau verwenden würde (und auch nie die Abdichtung durchbohren würde), versteht sich von selbst. Dies ist meiner Meinung nach einfach zu risikoreich.
