Kantine: Was da so alles vor sich hinköchelt

Sachverständigenbericht von Dipl.-Ing. **Manfred Heinlein**, Architekt, ö.b.u.v. Sachverständiger für Bauschäden, Bamberg

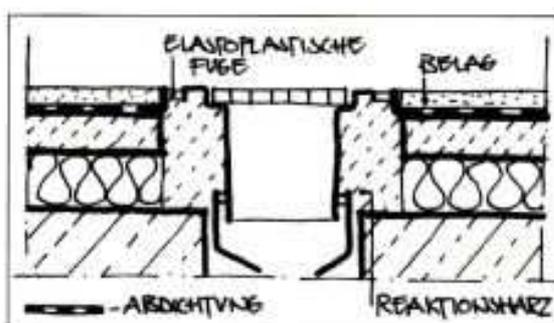
Auf die Frage nach Ausführungs- und Detailzeichnungen wird mir 'ersatzweise' eine Handzeichnung gefertigt. Demnach wurde unter dem Bodenbelag in der Fläche eine zweilagige Flüssigkeitsabdichtung mit Vlieseinlage hergestellt. Eine tieferliegende Abdichtungsebene oder die Abdichtung an die Bodenabläufe existiert nicht. Zur Verdeutlichung nachstehende Schnittzeichnung:

Aufgrund der Anschlussproblematik der neu herzustellenden Abdichtung an die alte kommt eine Teilerneuerung nicht infrage. Ich schlage daher vor, alles bis auf Oberkante Rohbeton abzubreaken und regel- und funktionsgerecht neu herzustellen: Einbau von zweiteiligen Bodenabläufen (und verkürzten Rinnen) mit einer Andichtmöglichkeit auf der unteren Ebene.

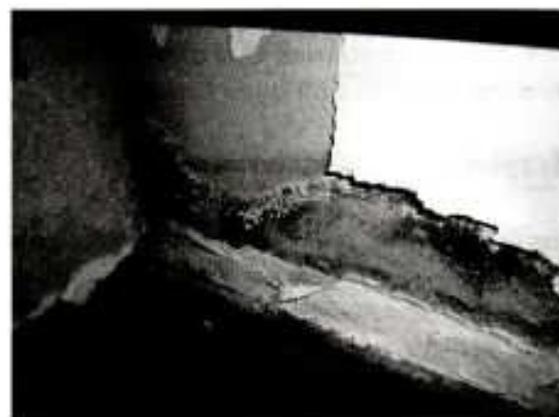
Vor der Kantine ist der Verteilerflur angeordnet. Als Bodenbelag ist sowohl in der Kantine als auch im Flur ein Kunstharzboden mit Farbestreuung eingebaut, an den Wänden mit Hohlkehle hochgezogen. Darüber dann in der Kantine Fliesenbelag bis Unterkante Decke. Der behauptete Bauschaden ist im Flur an den über dem Sockel verputzten Wänden zu sehen – Bild 1. Die Wasserränder, die zum flächigen Ablösen der Beschichtung geführt haben, reichen bis ca. 30 cm über Oberkante Bodenbelag. Unter der Beschichtung sind die populärsprachlichen Ausblühungen zu sehen. In die bis zu 5 m langen Edelstahlentwässerungsrinnen entwässern Kochblöcke mit offenen Einzelabläufen. Die Rinnen wurden in Reaktionsharz eingebettet, nur der Bodenbelag wurde an ein Bodenanschlussprofil angearbeitet. Dies ist nichts anderes als ein über einen vorperforierten Steg an die eigentliche Rinne angeformter Edelstahlwinkel, auf den der Bodenbelag geführt wird. Nach dem Belageinbau wird der vorperforierte Steg durchtrennt, die Fuge elastoplastisch geschlossen. Als Wartungsfuge, wie mir der Architekt strahlend mit Unschuldsmiene versicherte. Diese Fugenfüllungen waren zum Teil von den Edelstahlrändern abgerissen, abgesackt, in Teilbereichen stand Wasser – Bild 2. Der Bodenbelag wies im Anschluss zu den Bodenabläufen Risse auf – Bild 3.

Bild 1: Abgelöste Beschichtung im Flur
